최근 5년간(2020~2024) 4월 중 해양사고 현황

주요 사고 사례

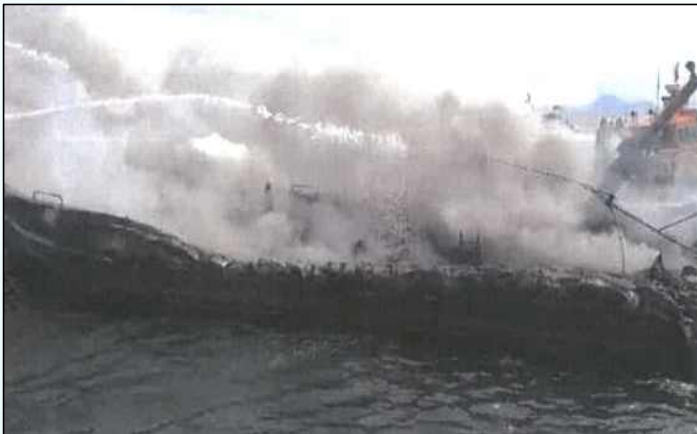
사 건 개 요	선박	A호 : 낚시어선, 9.77톤, 길이 16.60미터, 디젤기관 609킬로와트 1기
	일시 장소	2021. 8. 7. 13:14경 인천광역시 옹진군 문갑도 서쪽 약 2해리 해상
	피해 상황	A호 전소 후 폐선
	날씨	맑은 날씨, 시정 좋음, 북서풍 초속 4~6미터, 파고 약 0.5미터
원인	이 화재사건은 A호가 정류하고 낚시하던 중 기관실에서 특정할 수 없는 전선의 절연피복 손상(절연열화)으로 인한 전기적 원인이 발화원이 되어 발생한 것	
교훈	<ul style="list-style-type: none"> ○ 기관실은 가연성 물질이 많아 화재에 취약한 구역이므로 출항 전 전기설비 단자 연결부, 전선 피복 상태를 확인하는 등 화재예방에 필요한 점검.관리를 철저히 하여야 한다. ○ 어선 소유자와 선장은 직접 또는 전문지식을 갖춘 전기설비업체에 의뢰하여 전로에 대한 절연저항시험을 실시하는 등 주요 전기설비에 대해 주기적인 점검과 정비를 하여야 한다. ○ 선박에서 화재가 발생하면 즉시 해양경찰 등 관계기관에 신고하고 주변 선박에 구조 등 도움을 요청하여야 한다. 	
관련 사진	<div style="display: flex; justify-content: space-around;">

</div> <div style="display: flex; justify-content: space-around; margin-top: 10px;"> [A호 화재 현장] [단락흔 식별 전선] </div>

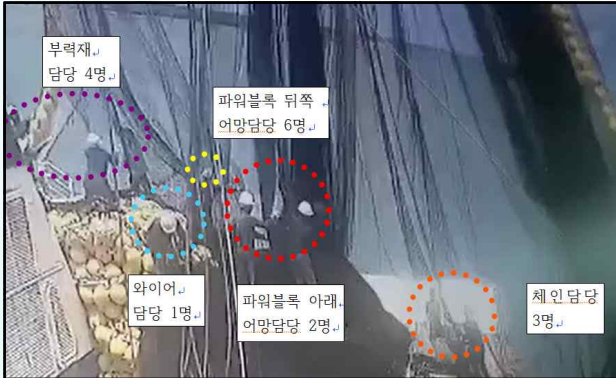
사건개요	선박	B호: 원양어선, 1014톤, 길이 70.8미터, 디젤기관 3,309킬로와트 1기
	일시	2020. 3. 16. 11:35경
	장소	미크로네시아 연방 폰페이항 CFC부두
	피해상황	외국인 선원 B호 사망
날씨	날씨	맑은 날씨, 동남풍 초속 1~2미터, 수면 잔잔
	원인	<p>이 선원사망사건은 육상으로부터 어구를 인양하던 중 퍼스링*을 묶은 로프가 끊어지면서 데릭 붐(Derrick Boom)의 파워블록을 넘어가지 못한 퍼스링과 체인이 낙하하여 파워블록** 아래에서 작업하던 선원의 머리를 가격하여 발생한 것이나, 선장의 안전관리 소홀과 선원의 부주의도 일부 원인이 된다.</p> <p>* 퍼스링(Purse ring) : 그물을 죄기 위한 와이어(Pursing wire)가 통과하는 길이 약 33 센티미터, 무게 8.16킬로그램의 고리</p> <p>** 파워블록(Power block) : 메인 붐의 끝단에 매달려 있는 어구 견인장치</p>
교훈	교훈	<ul style="list-style-type: none"> ○ 선장은 선내 작업 전 안전교육 시에는 작업 위험요인을 충분히 강조하여 숙지시키고 다양한 사고사례를 알려줌으로써 안전에 대한 경각심을 높여야 한다. ○ 선내 안전관리책임자는 작업 중 관리·감독을 철저히 하여 작업자가 안전수칙을 준수하는지, 위험상황에 처해 있는지 등을 확인하여야 한다. ○ 회사(인사담당자)는 본선 선원을 승진시킬 때는 해당 선원에 대한 업무 능력 등을 충분히 평가할 수 있도록 그 선박의 선장·기관장과 사전에 협의하여야 한다.
관련 사진	관련 사진	<div>

<p>[사고당시 선미 갑판 작업자 위치]</p> </div> <div>

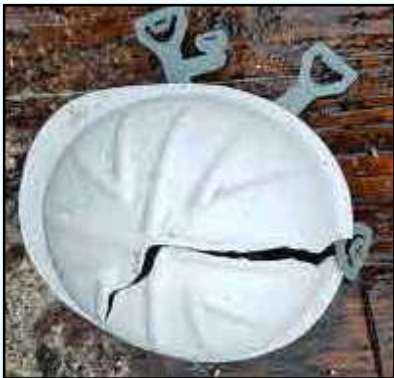
<p>[(망)선원의 깨진 안전모]</p> </div>
