최근 5년간(2020~2024) 7월 중 해양사고 현황

주요 사고 사례

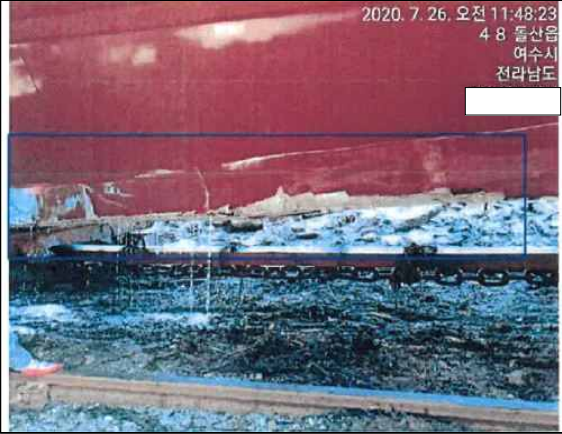
사건 개요	선박	A호: 낚시어선, 9.77톤, 길이 16.97미터, 디젤기관 670킬로와트 1기
	일시 장소	2020년 7월 26일 06시 43분경 전라남도 여수시 화양면 장재도 남동쪽 90미터 해상
	피해 상황	선저외판(길이 약 80cm)과 추진기 날개 끝부분 손상 기관실 바닥 파공(가로 40cm, 세로 40cm)으로 인한 기관실 침수 낚시승객 K가 사고의 충격으로 전치 12주의 치료를 요하는 부상
	날씨	맑은 날씨, 시정 1마일, 북동풍 초속 4~6미터, 파고 0.5~1.0미터
원인	이 좌초사건은 낚시 승객을 태우고 항행 중이던 세븐피싱호가 주변에 양식장 등 항행장애물이 산재하고 선수 들림 현상으로 전방 시야가 제한된 상황에서 빠른 속력으로 항해하다가 경계 소홀로 전방의 양식장을 뒤늦게 발견하고 이를 급히 피하는 과정에서 암초에 부딪쳐 발생한 것	
교훈	<ul style="list-style-type: none"> ○ 낚시어선 선장은 항행 중 선수 들림 현상으로 전방 경계가 제한되는 경우 속력을 낮추거나 전방 시야가 확보되도록 경계를 철저히 하며 운항하여야 한다. ○ 양식장 및 암초 등 항행장애물이 다수 존재하는 해역을 통과하는 경우 항행장애물 발견 시 피항조치를 취할 수 있는 시간적 여유를 충분히 확보할 수 있도록 안전한 속력으로 감속하여 항해하여야 한다. 	
관련 사진	<div>

<p>선저 외판 손상부 모습</p> </div>

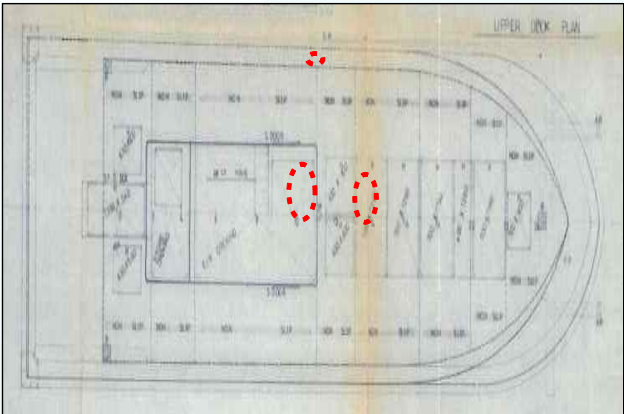
사 건 개 요	선박	B호 : 어선, 19톤, 10.55미터, 디젤기관 246킬로와트 1기
	일시 장소	2022. 7. 15. 21:00경 전라북도 고창군 구시포항 남방파제등대로부터 010도, 0.28해리 해상
	피해 상황	선저부 3개소 파공
	날씨	흐린 날씨, 시정 약 3마일, 북풍 초속 6~9미터, 파고 약 2.0미터
원인	이 좌초사건은 시정이 양호한 야간에 세주호 선장이 조석과 주변 수심 확인을 소홀히 한 채 간출암 등표를 바라보며 항행 중 피로 등으로 주의력이 떨어져 선저가 간출암에 얹혀 발생한 것이다.	
교훈	<ul style="list-style-type: none"> ○ 선장은 항행 예정 해역에서의 운항 경험이 많을지라도 조석 등 수로 정보 확인을 철저히 하여야 한다. ○ 어선 선장은 출항 전 본인의 건강 상태 및 피로 정도를 살펴 항행 여부를 신중히 판단하여야 하고, 항행 중 피로를 느낄 경우 선박을 안전한 곳에 위치시키고 적절한 휴식을 취하거나 조타실에 적절한 견시 인력을 배치하여 피로한 상태에서 조타실에서 홀로 선박을 조종하지 않도록 하여야 한다. ○ 어선 선장은 항행 예정 해역에서의 운항 경험이 많을지라도 야간 항해 시 항행에 도움을 줄 수 있는 장비를 적극적으로 활용하여야 한다. 	
관련 사진

사고 해역	선저 파공부(3개소)
