## 최근 5년간('21~'25) 10월 해양사고 현황

## 주요 사고 사례

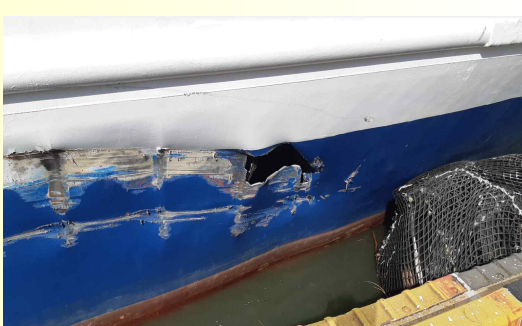
| | 피해<br>상황 | A호는 군산항 국제여객터미널로 항해하던 중이었고, B호는 A호의 입항 예정시각을 통보받고 여객터미널에서 0.1마일 떨어진 해역으로 피항하여 정박 중이었음<br><br>A호 선장은 B호의 정박위치와 금강하구둑 갑문개방 사실을 알고 있었으나, 평상시와 같이 B호와 근접하여 통과하도록 조선하다가 선체가 금강하구둑 방류수로 인한 강한 조류에 떠밀리면서 B호를 피하지 못하여 상기 일시 및 장소에서 A호 우현 중앙부와 B호 좌현 선수부가 충돌한 사건임 |
| 원인 | 이 충돌사건은 금강하구둑 갑문 개방으로 유속이 증가한 상태에서 A호 선장이 예선을 1척만 사용하고 평상시와 같이 정박 중이던 B호와 근접하여 통과하도록 조선하다가 선체가 조류에 떠밀리면서 발생한 것임 | |
| | 여객선 A호 손상 사진 | |

| 교훈 | <ul style="list-style-type: none"> <li>모든 항행선박은 레이더에 의한 관측 등 경계를 철저히 유지하여 충분한 시간적 여유를 두고 충돌을 피하기 위한 적절한 동작을 취하여야 한다.</li> <li>정박 중일지라도 경계를 소홀히 해서는 안되고, 충돌의 위험이 발생한 경우 다른 신호로 오인되지 아니하는 방법으로 음향, 발광 또는 탐조등 등에 의한 주의환기신호를 하여야 한다.</li> <li>선장은 부두 접안시 선박의 상태, 조류 영향, 주변 상황, 예선 지원상황 등을 충분히 고려하고, 정박선이 있는 경우 안전한 이안거리가 확보될 수 있도록 조치하여야 한다.</li> </ul> | |

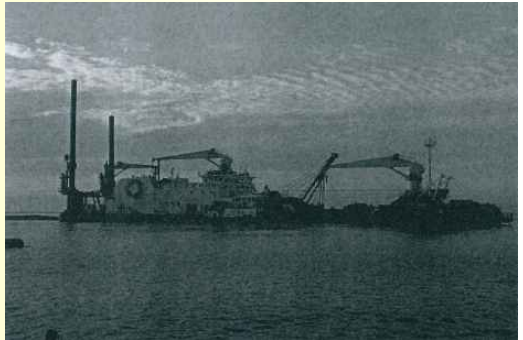
| | | 준설선 B호 및 부속선 전경 |
