최근 5년간('21~'25) 7월 해양사고 현황

최근 5년간 월별 해양사고 현황('21~'25년 중 월별 누계)

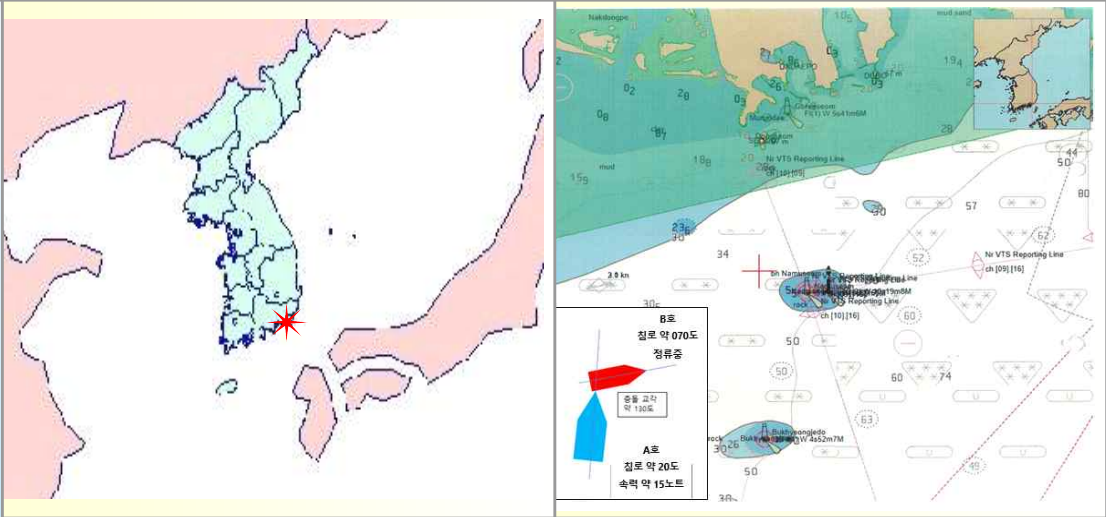
사건개요	선박	A호: 낚시어선, 4.99톤, 길이 9.75미터 B호: 모터보트, 2.61톤, 길이 6.05미터
	일시 장소	2025년 1월 5일 11시 35분경 부산광역시 목도 북서방 약 1해리 해상
	피해 상황	낚시어선 A호가 낚시를 마치고 다대포항으로 귀항하던 중 날씨가 맑아 전방의 시야가 잘 보이고 통항 중인 선박이 없어 레이다 등을 활용하지 않은 채 단순히 육안에 의존하여 항해하다 전방에 대한 경계를 소홀히 하여, 진로 전방에서 정류 상태로 낚시 중이던 모터보트 B호의 우현 선미를 들이받아 발생한 사건임. 이 사고로 A호는 별다른 피해가 없었으나 B호는 전복되어 나중에 추정 전손처리되었고, B호에 승선중이던 2명이 허벅지 등에 부상을 입는 피해가 발생하였음.
	날씨	북서풍 초속 4~6미터, 파고 1미터, 맑은 날씨
원인	이 충돌사건은 시정이 양호한 주간에 낚시어선 A호의 선장이 경계를 소홀히 하여 침로 전방에서 정류 상태로 낚시 중이던 상대선박을 발견하지 못하여 발생한 것이나, 정류 중이던 B호가 적기에 피항협력동작을 취하지 아니한 것도 일인으로 작용	
교훈	<ul style="list-style-type: none"> ○ 선박을 운항 중인 항해당직자는 전방에 대한 경계를 철저히 하고, 특히 레이다 등 항해장비를 활용하여 가시거리 밖의 해상교통 상황에 대해서도 수시로 확인하여야 한다. ○ 정류 중인 선박이라도 충돌사고 예방을 위해 주변 선박의 상황을 주의 깊게 관찰하여야 하며, 상대 선박이 가까워지는 경우 충분한 시간적 여유를 두고 피항 동작을 취할 수 있는 준비를 하여야 한다. 	
관련 사진

<p>사고발생해역(左) 및 충돌상황도(右)</p>
