## 최근 5년간('21~'25) 8월 해양사고 현황

## 1. 어선 A호 화재사건 정비 소홀, 전선 단락

## 2. 모터보트 B호 · 수상오토바이 C호 충돌사건

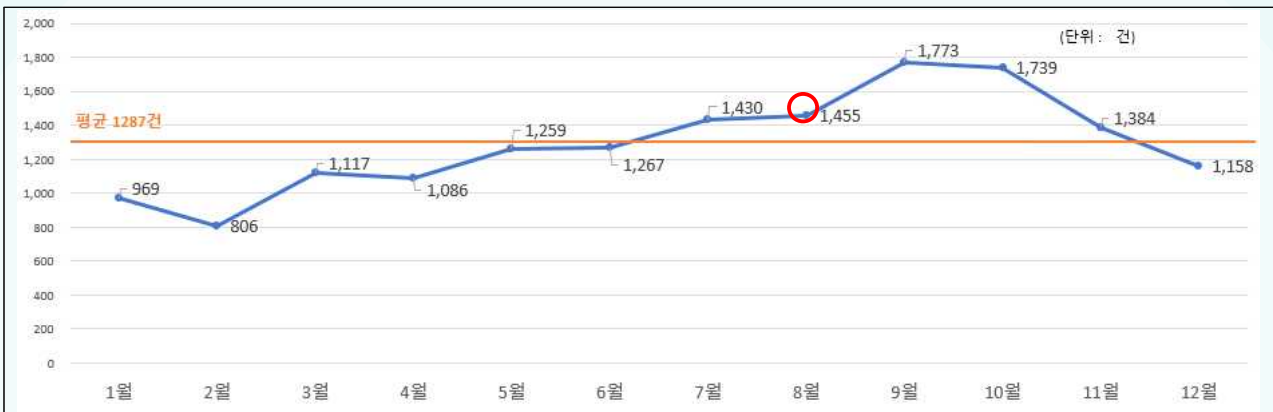
### □ [현황] 최근 5년간 8월 누적 해양사고는 총 1,455건 발생

- (사고유형) 주요사고\*는 충돌 111건(7.6%), 화재·폭발 77건(5.3%), 안전 사고 72건(4.9%), 전복 42건(2.9%), 침몰 26건(1.8%) 순 발생

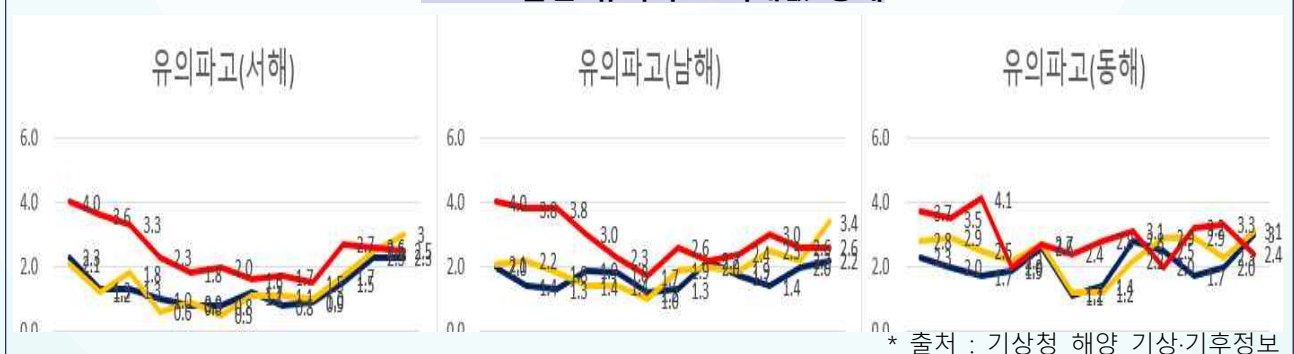
'23~'25년 월별 유의파고 최대값 통계

- (화재·폭발) 선박 운항자의 시동 전 충분한 선내 환기 후 축전지(배터리)·전선·냉각계통 등 상태 점검 및 필요시 전문가 등의 예방 정비 시행
- (항행안전) 항만 내 입항선의 출항선 피항의무·좌현 대 좌현 통항 등 기초 항법 준수, 항상 철저한 경계 및 안전한 속도 준수
- (해양기상) 태풍 및 풍랑특보 발효·예상 시 조기 대응\*이 중요하며, 동해 해역은 3미터 이상 높은 유의파고 발생 가능 → 기상 확인 생활화 중요

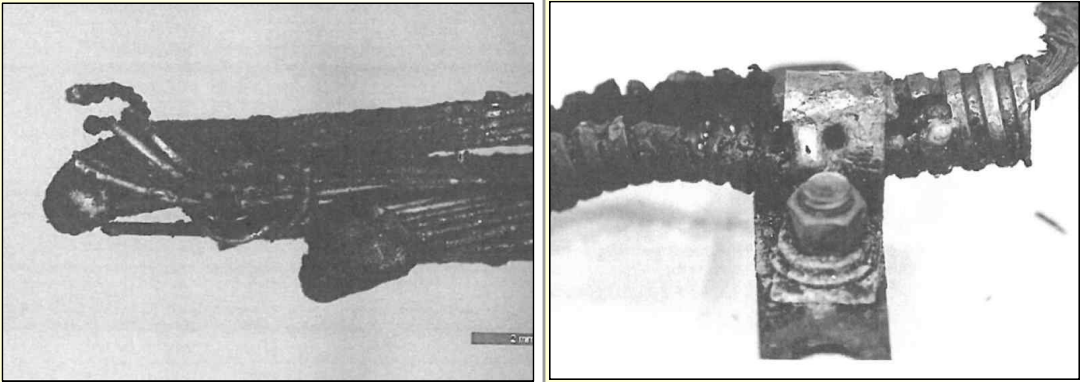
| 원인 | 이 화재사건은 조업 중 선장의 전기설비에 대한 점검·정비 소홀로 축전지 충전용 전선이 단락하며 발생한 불꽃과 열이 주변의 가연성 물질에 옮겨 붙어 발생한 것이다. | |
| | A호 인양 후 기관실 내 축전지 충전용 전선상태 | |

| 교훈 | <ul style="list-style-type: none"> <li>○ 기관실에 설치된 전기설비는 고온의 열과 진동 등으로 노후·손상이 빠르게 진행되어 누전이나 단락 등에 의한 화재의 우려가 크므로 주기적인 점검과 정기적인 절연저항 측정을 통해 절연상태 및 체결 상태 등을 확인하고 정비하여야 한다.</li> </ul> | |

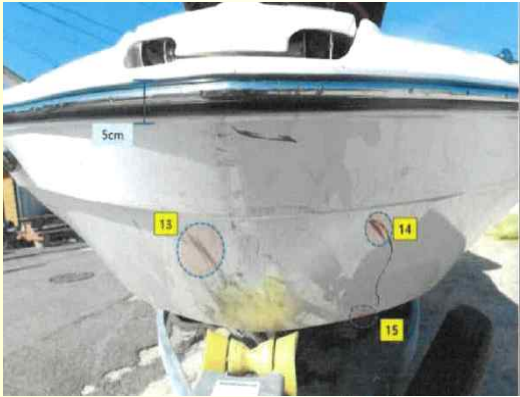
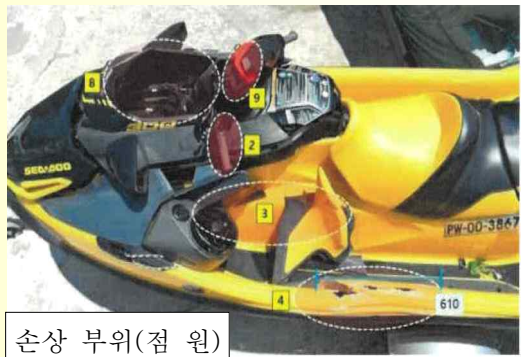
| 원인 | 이 충돌사건은 시계가 양호한 주간에 수상오토바이 C호가 모터보트 B호의<br>우현 뒤쪽에서 나란히 운항하던 중 갑자기 속력을 높여 B호의 진로 전방<br>으로 횡단을 시도하다 발생한 것이나, B호가 경계를 소홀히 한 채 안전한<br>속력을 유지하지 않은 것도 일부 원인임. | |
| | 모터보트 B호 및 수상오토바이 C호 손상 부위 | |

| 교훈 | <ul style="list-style-type: none"> <li>모든 선박(기구)은 경계 업무를 수행하면서 휴대전화 영상을 보거나<br/>음악을 큰소리로 틀거나 하는 등 경계에 장애가 되는 행동을 하지<br/>않아야 한다.</li> <li>모든 선박(기구)은 다른 선박(기구)과의 충돌을 피하거나 상황을 판단<br/>하기 위한 시간과 공간을 확보하기 위해 다른 선박 등과 충분한<br/>거리를 두고 안전한 속력으로 운항해야 한다.</li> </ul> | |
