최근 5년간(2020~2024) 7월 중 해양사고 현황

주요 사고 사례

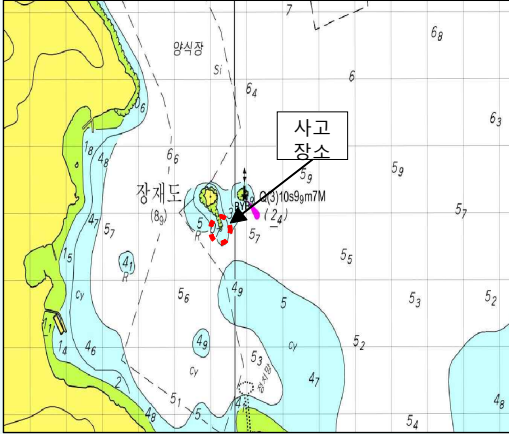
<p>사고 해역</p> </div> <div>

사건 개요	선박	A호: 낚시어선, 9.77톤, 길이 16.97미터, 디젤기관 670킬로와트 1기
	일시 장소	2020년 7월 26일 06시 43분경 전라남도 여수시 화양면 장재도 남동쪽 90미터 해상
	피해 상황	선저외판(길이 약 80cm)과 추진기 날개 끝부분 손상 기관실 바닥 파공(가로 40cm, 세로 40cm)으로 인한 기관실 침수 낚시승객 K가 사고의 충격으로 전치 12주의 치료를 요하는 부상
	날씨	맑은 날씨, 시정 1마일, 북동풍 초속 4~6미터, 파고 0.5~1.0미터
원인	이 좌초사건은 낚시 승객을 태우고 항행 중이던 세븐피싱호가 주변에 양식장 등 항행장애물이 산재하고 선수 들림 현상으로 전방 시야가 제한된 상황에서 빠른 속력으로 항해하다가 경계 소홀로 전방의 양식장을 뒤늦게 발견하고 이를 급히 피하는 과정에서 암초에 부딪쳐 발생한 것	
교훈	<ul style="list-style-type: none"> ○ 낚시어선 선장은 항행 중 선수 들림 현상으로 전방 경계가 제한되는 경우 속력을 낮추거나 전방 시야가 확보되도록 경계를 철저히 하며 운항하여야 한다. ○ 양식장 및 암초 등 항행장애물이 다수 존재하는 해역을 통과하는 경우 항행장애물 발견 시 피항조치를 취할 수 있는 시간적 여유를 충분히 확보할 수 있도록 안전한 속력으로 감속하여 항해하여야 한다. 	
관련 사진	<div>

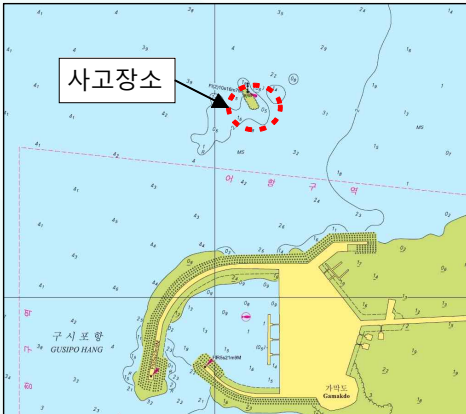
사고 해역	선저 파공부(3개소)

사 건 개 요	선박	B호 : 어선, 19톤, 10.55미터, 디젤기관 246킬로와트 1기
	일시 장소	2022. 7. 15. 21:00경 전라북도 고창군 구시포항 남방파제등대로부터 010도, 0.28해리 해상
	피해 상황	선저부 3개소 파공
	날씨	흐린 날씨, 시정 약 3마일, 북풍 초속 6~9미터, 파고 약 2.0미터
원인	이 좌초사건은 시정이 양호한 야간에 세주호 선장이 조석과 주변 수심 확인을 소홀히 한 채 간출암 등표를 바라보며 항행 중 피로 등으로 주의력이 떨어져 선저가 간출암에 얹혀 발생한 것이다.	
교훈	<ul style="list-style-type: none"> ○ 선장은 항행 예정 해역에서의 운항 경험이 많을지라도 조석 등 수로 정보 확인을 철저히 하여야 한다. ○ 어선 선장은 출항 전 본인의 건강 상태 및 피로 정도를 살펴 항행 여부를 신중히 판단하여야 하고, 항행 중 피로를 느낄 경우 선박을 안전한 곳에 위치시키고 적절한 휴식을 취하거나 조타실에 적절한 견시 인력을 배치하여 피로한 상태에서 조타실에서 홀로 선박을 조종하지 않도록 하여야 한다. ○ 어선 선장은 항행 예정 해역에서의 운항 경험이 많을지라도 야간 항해 시 항행에 도움을 줄 수 있는 장비를 적극적으로 활용하여야 한다. 	
관련 사진
