## 1 최근 5년간('21~'25) 7월 해양사고 현황

# 최근 5년간 동해해역 월별 해양사고 현황(21~25년)

## 주요 사고 사례(화재·폭발)

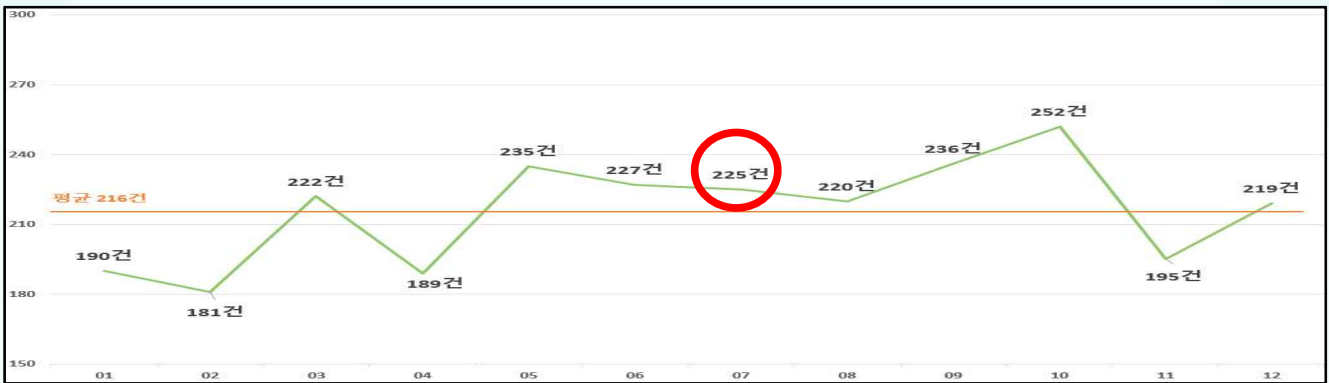
□ (현황) 최근 5년간 7월 누적 해양사고는 총 **225건** 발생

○ (사고유형별) 주요사고\*는 화재·폭발 13건(5.8%), 안전사고 12건(5.3%), 충돌 8건(3.6%), 전복 1건(0.4%) 순 발생

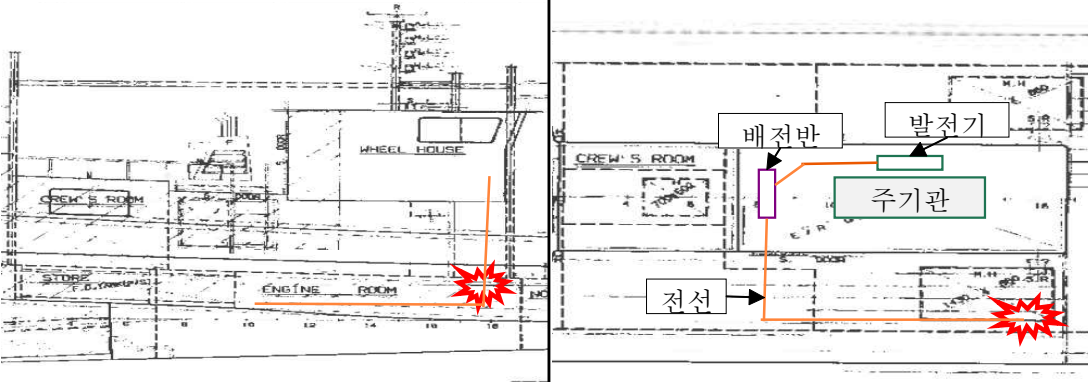
| 사건명 | | 어선 A호 화재사건 |
|---|--|--|
| <기관실 내 화재 발생 위치도> | | |

| 사건명 | | 어선 A호 화재사건 |
|---|--|--|
| 경위<br>원인 | <p>이 선박은 2024. 11. 7. 03:58경 선장 포함 선원 8명이 승선하여 조업을 위해 주문진항을 출항하였고, 항해하던 중 기관장이 기관실 내 선수 쪽 우현에 설치된 송풍기 인근의 전기 배선에서 불에 의해 연기가 나는 것을 발견하였고,</p> <p>기관장은 휴대용 소화기를 찾았으나 연기 때문에 보이지 않아 해수펌프를 이용해서 연기가 나는 곳에 물을 뿌렸으나 배전반 차단기가 떨어지면서 전기가 공급되지 않아 해수펌프도 작동이 중단되었고 선원 1명이 휴대용 소화기를 가져와 분사하였으나 소화에 실패하여 전원 퇴선 후 구조되었고, 선박은 예인도중 침몰한 사건임</p> <p>이 화재사건은 기관장의 기관실 전기설비에 대한 점검·정비 소홀로 기관실 내 여러 전선이 노후·경화된 가운데 선체 진동 등에 의해 전선 피복이 벗겨져 절연 상태가 불량해져 단락되었고, 여기서 생긴 고온의 열과 불꽃이 전선 피복을 태우며 주변의 가연성 물질에 옮겨붙어 발생한 것임</p> | |

| 사건명 | | 어선 A호 화재사건 |
|---|--|--|
| 교훈 | <ol style="list-style-type: none"> <li>1. 기관장은 전기화재 예방을 위해 출항 전에는 기관실 내 주요 전기설비 및 축전지의 전선 연결 단자의 조임 상태나 전선 피복의 손상 여부 등을 점검하여야 한다.</li> <li>2. 기관장은 기관실 내 무인기관실용 자동소화장치가 화재 발생 시 정상적으로 작동이 되도록 설치 위치 및 유리밸브 등의 이상 유무를 주기적으로 점검하여야 한다.</li> <li>3. 기관장은 기관실에서 화재가 발생한 때에는 선내 전원과 기관실 통풍을 차단하고 인근에 비치된 분말소화기를 이용하여 화재를 초기에 진압해야 한다.</li> </ol> | |
